# AKTUR TATİL SİTESİ

## ARITMA REHABİLİTASYONU

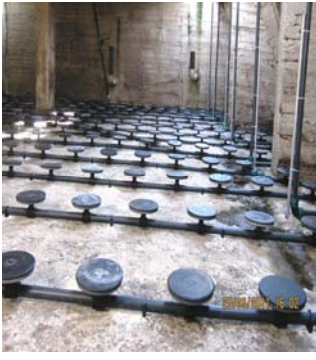
Difizörler

Ayrıca 570 adet hava üfleyici difüzörlerin kontrolü yapılmıştır. Arızalı 230 adet değiştirilmiştir. Yapılan ayarlar ve testlerden sonra arıtma sorunsuz çalışmaktadır.

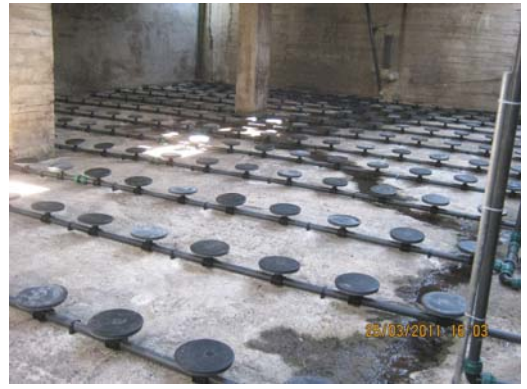
Difizörler

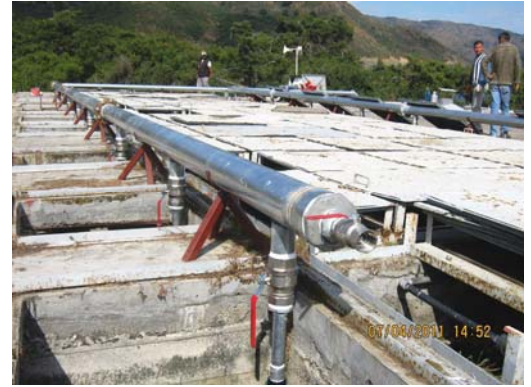
Yeni çekilen hava hattı

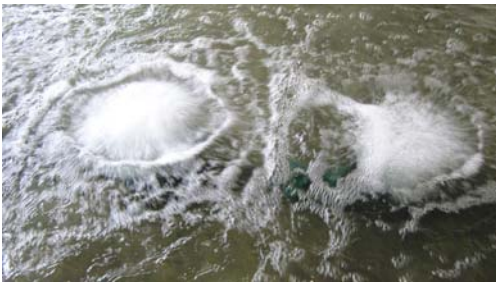
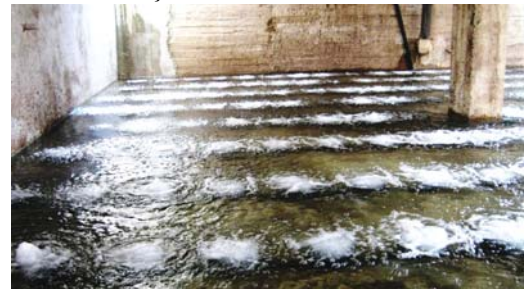
Difizörlerin su ile kontrolü
