# AKTUR TATİL SİTESİ

## ARITMA REHABİLİTASYONU

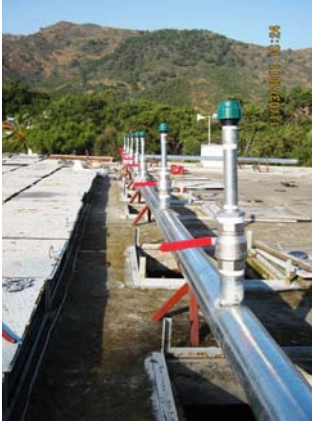
- 54 metre ,150mm çapında galvaniz boru ,
- 18 adet 3'' küresel vana,
- 18 adet 6'' flanş,
- 6 adet 6'' patent dirsek,
- 1 adet 0 – 1000 mbar manometre,
- 18 '' Q 50 Galvaniz boru,
- 3 adet 2'' küresel vana,
- 18 Adet Q 50 erkek kaplin adaptör,
- 18 Adet 3'' manşon,
- 18 Adet 3'' Q 50 Adaptör,
- 20 Adet 6'' Galvaniz manşon, Kullanılmıştır.

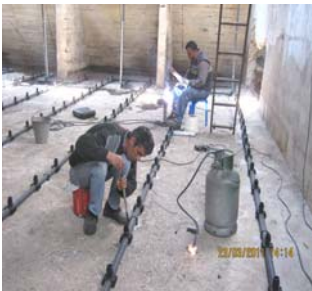
- 102 metre 16 atü plastik boru
- 570 adet 50 x 32 priz kolye
- 570 adet 32 x 40 plastik nipel
- 40 adet Q 50 kaplin
- 25 adet Q 50 kaplin T,
- 60 adet Q 50 kaplin dirsek,
- 480 metre Q 50 plastik boru,
- 500 adet Q 50 kelepçe,
- 42 metre 1 '' galvaniz boru kullanılmıştır.

Ayrıca 570 adet hava üfleyici difüzörlerin kontrolü yapılmıştır. Arızalı 230 adet değiştirilmiştir. Yapılan ayarlar ve testlerden sonra arıtma sorunsuz çalışmaktadır.
